Fargesetting av 1800-talls murgårder i Christiania

I dette informasjonsarket ønsker vi å avklare tre viktige momenter ved fargesettingen av en puss-fasade:

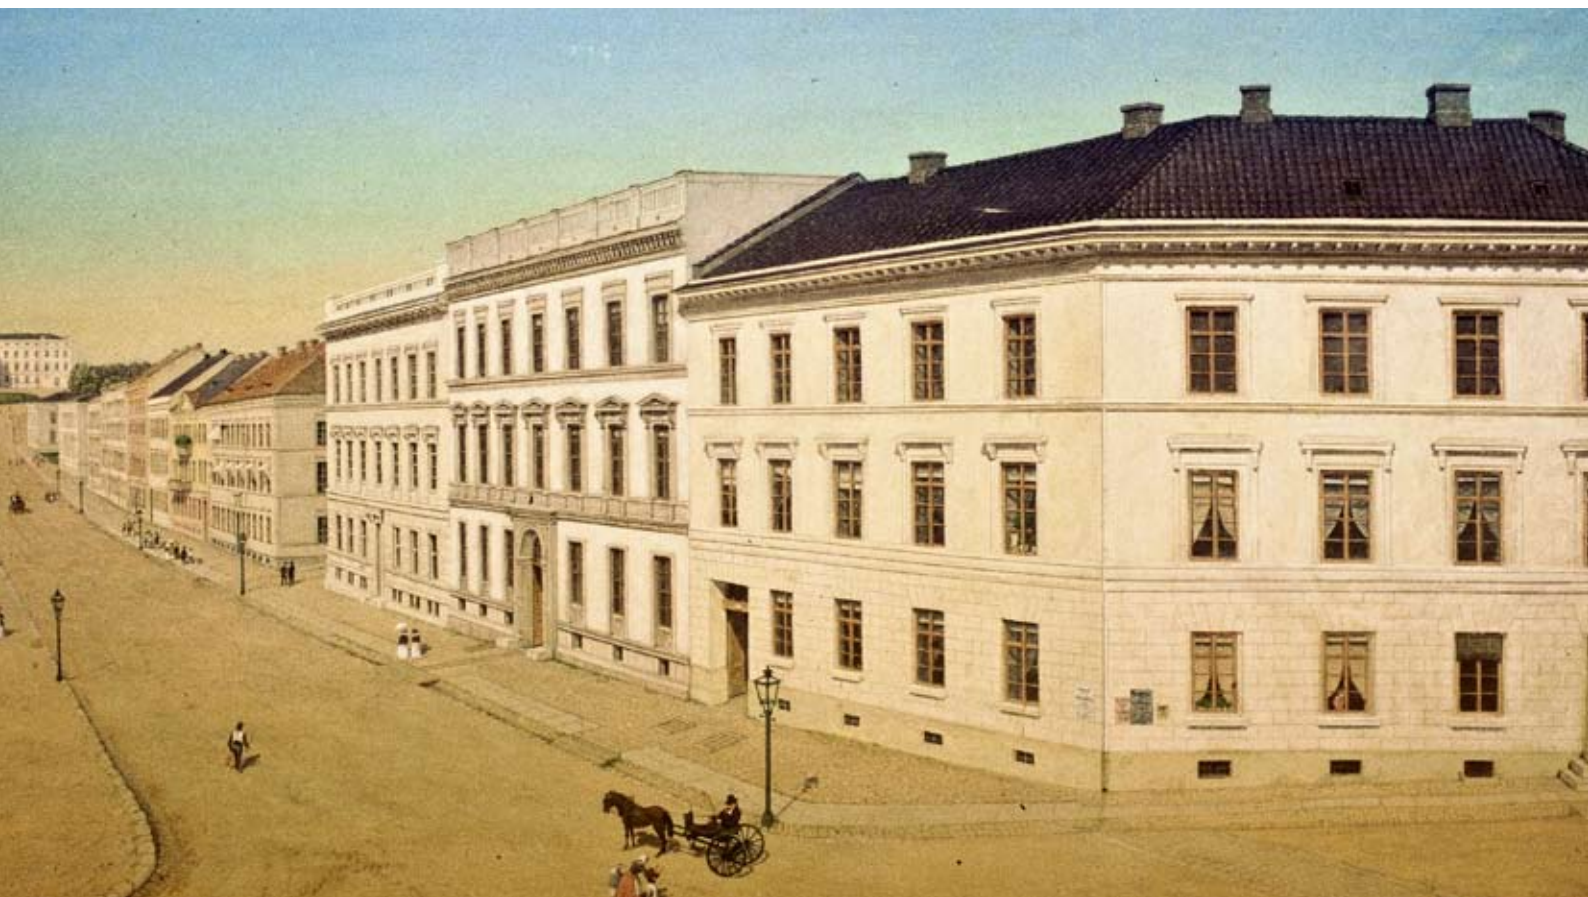
Senklassistiske fasader malt i lyse farger, overveiende uten fargekontrast. Parti av Karl Johans gate 1855, sett fra haugen der Stortinget senere ble bygget. Karl Johans gate 29 skiller seg ut ved grå kontrastering av de arkitektoniske leddene mot det lysere vegglivet. Forbildet kan være italiensk renessansearkitektur, der leddene er utført i sten, og vegg-livet er kalkpusset. Utsnitt av Enslens panorama, Oslo Museum/ Bymuseet.

På senklassisismens fasader (ca. 1840-1900) dominerer en enkel, ofte blokkliggende helhet, og detaljene er underordnet denne. Vegglivet – eller selve bygningskroppen – dominerer; de dekorative elementene er gjerne begrenset til gesimser og omramninger. Noen ganger kan deler av vegglivet springe svakt frem eller tilbake i forskjellige plan, eller være oppruttet i etterligging av kvadmuring. Da får også deler av vegglivet en dekorativ karakter, samtidig som helhet og detaljer blir mer integrert. Enkle murgårdsfasader har et senklassisistisk stilpreg helt frem til ca. 1900. De senklassisistiske fasadene ser oftest ut til å ha vært malt ensfarget. Dette understreket den blokkliggende helheten, og den fremherskende lyse fargetonen gjorde at lys og skygge tydelig fremhevet gesimser og omramninger. (Se illustrasjon s. 1 fra *Karl Johans gate*)

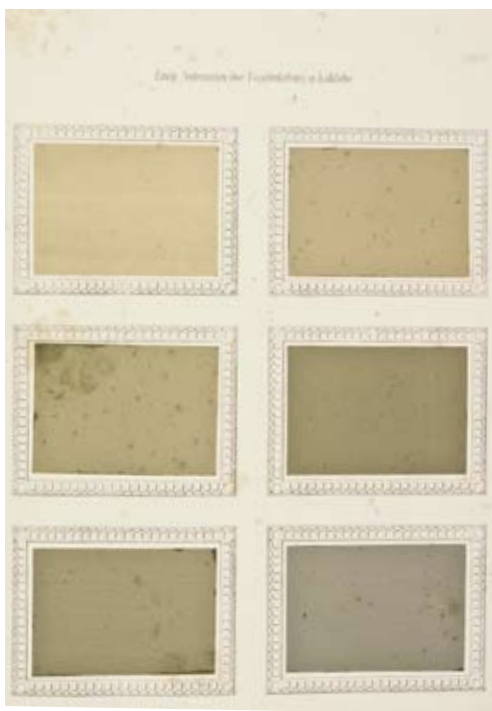
Her vises et forslag fra en Berlin-malermester i 1853 til passende kalk-fasadefarger, tillaget ved forskjellige tilsetningsforhold av lys okergult, slemmet umbra, frankfurtersvart og engelsk rødt til den hvite kalken. Kalken skulle i tørr tilstand veie omtrent det dobbelte av summen av pigmentene. Alle slags bygningstyper ville innenfor dette utvalget finne en passende fargesetting. Offentlige bygninger burde etter malerens syn gis en verdigere tone, mens private kunne slippe seg mer løs. Man burde til en viss grad tilpasse seg naboene, men et uanselig hus mellom flottere naboer kunne alltid hevde seg med en lysende og hyggelig farge; landlige hus overskygget av løvtrær kunne godt holdes lyse i retning av hvitt. Fargene bør imidlertid alltid være på den varme siden – mente maleren. Han nevner ikke fargekontrast; ensfargede fasader er underforstått.

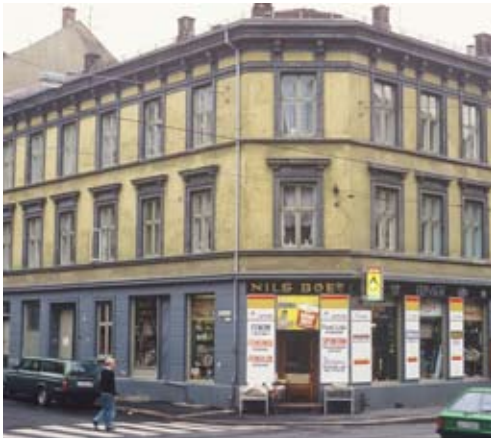
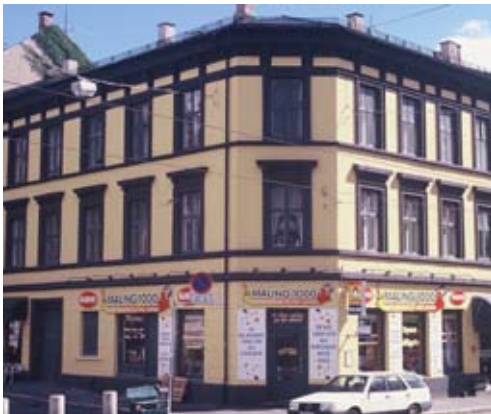
Flere tiår gammel kalkmaling med karakteristisk patina, sammenlignet med nyoppmaling i noenlunde samme farger, men i et moderne bindemiddel som gir et hardere og overpigmentert uttrykk

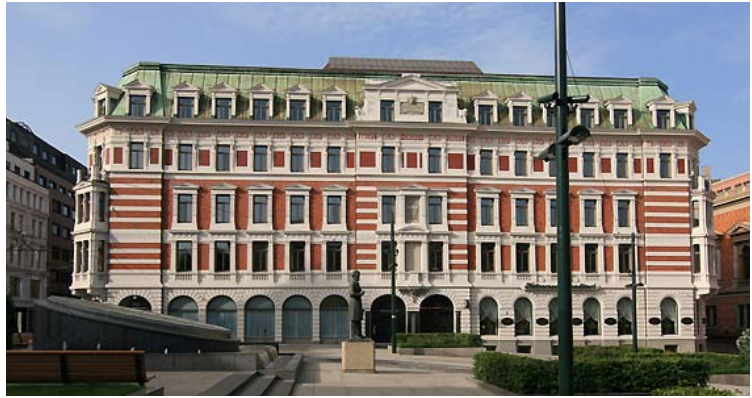
Materialkontrast på rik fasade i klassiserende nyrenessanse. Prinsens gate 26, «Schjøllgården», oppført 1880. Arkitekt: Henrik Nissen. Tak-etasje påbygd 1898, og arkaden på venstre side er senere forstørret. (Foto: snl.no)

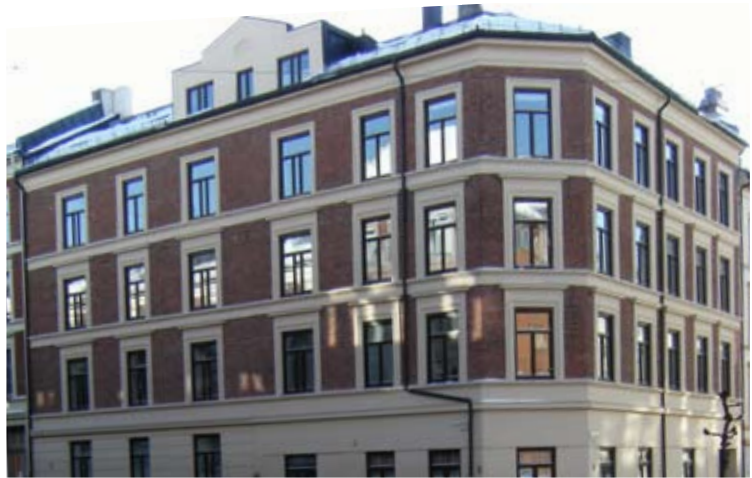
Materialkontrast, tegl/puss på enkel fasade med senklassisistisk struktur. Københavngata 19, oppført 1896. Arkitekt: Murmester Sigurd S. Gulbransen.

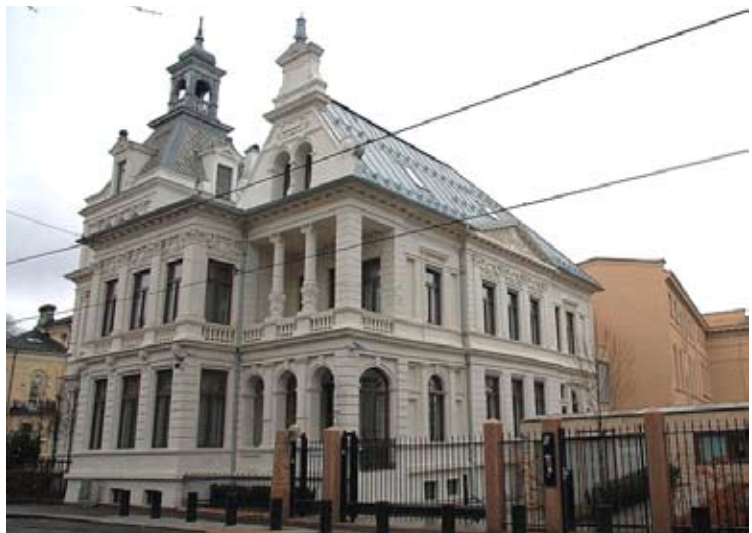
Nyrenessanse, med rikt artikulert fasade uten rom for fargekontrast. Riddervolds gate 2, oppført 1890. Arkitekt: Henry Bucher. Opprinnelig ensfargethet reetablert, etter undersøkelse ved oppussing 2006, men med en gråere tone enn den opprinnelige beige. (Foto: Wikimedia commons)

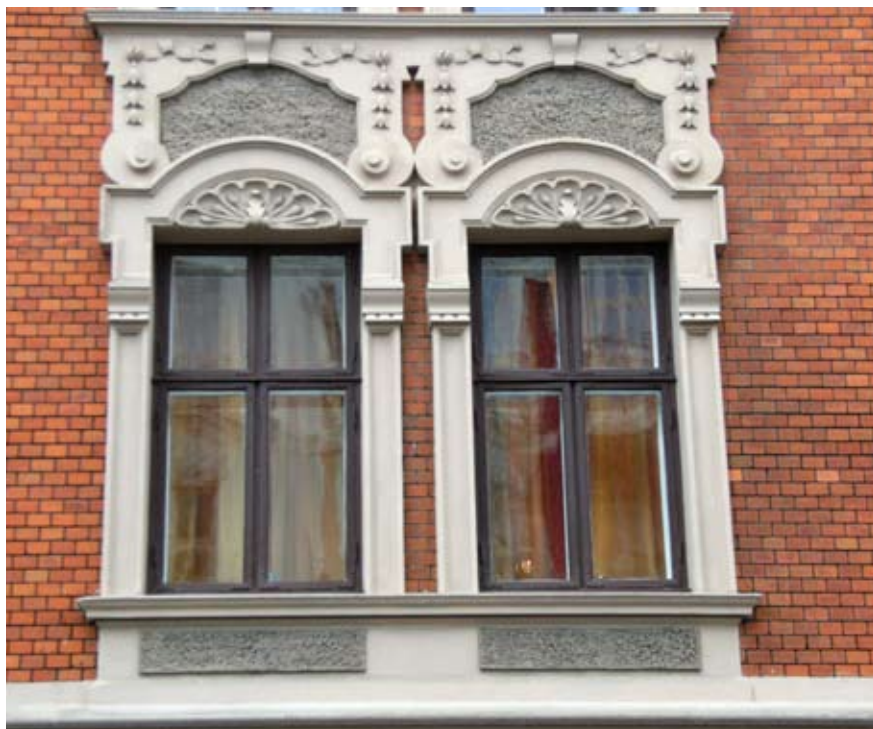
Thomas Heftyes gate 45. Arkitekt: Sigurd Gulbrandsen, 1899-1900. Nybarokk stil.

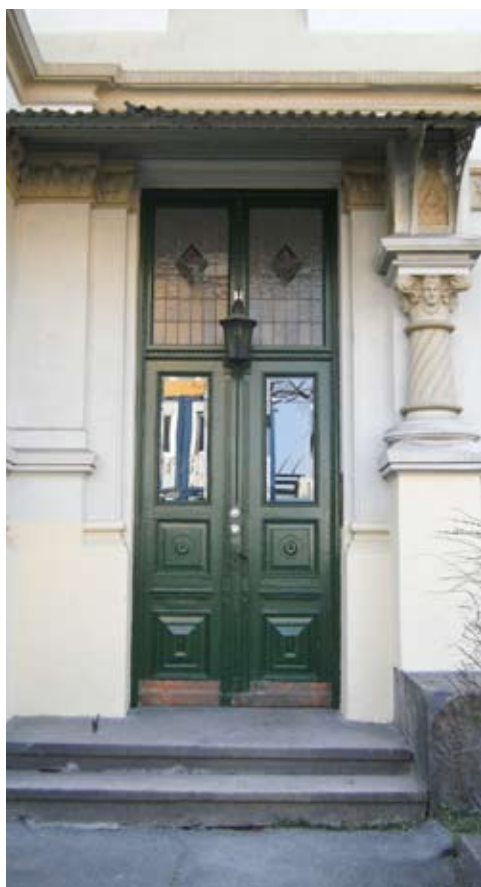
*Briskebyveien 11. Arkitekt, Bernhard Steckmest, 1891, hannoverstil. Dør-
overstykket er muligens modernisert
ca 1910.*

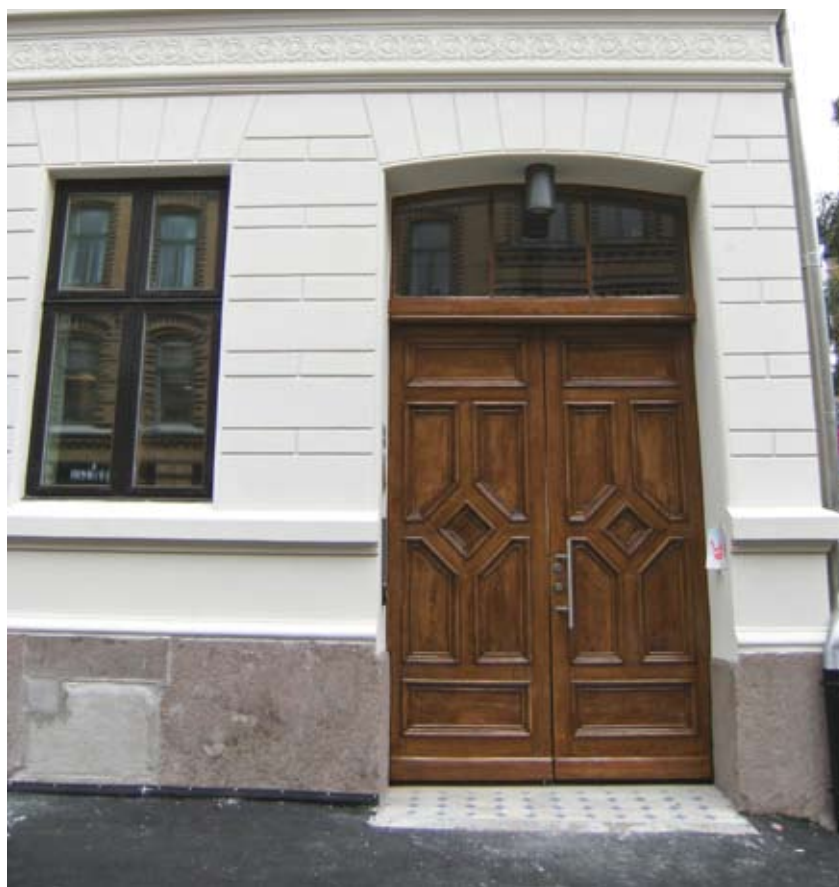
*Pilestredet 30A. 1868, senklassisisme. Ådret port, fargerestaurert 2010.
Arkitekt ukjent.*

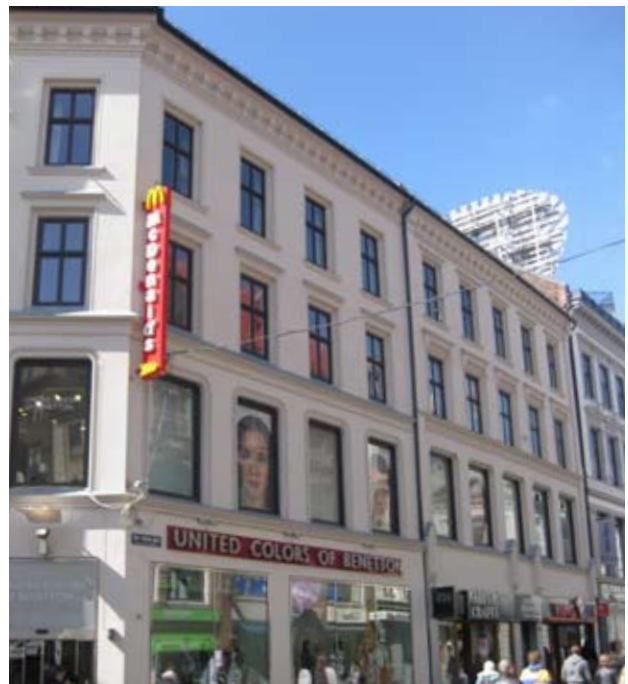
Nedre Slottsgate 17 og Karl Johans gate 18, nyopp- malt i opprinnelig farge og materiale som i dette tilfellet er oljemaling.

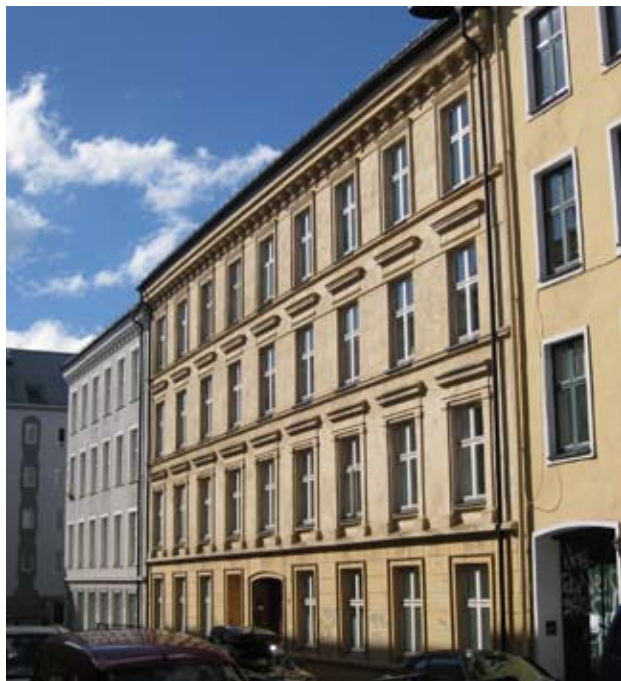
Bjerkelundsgata 2 på Grünerløkka er blitt kalkmalt, men betydelig gulere enn originalen. Korrekt original vindusfarge er derimot ikke hvit, men trolig mørk brun eller grønn.

Bjerkelundsgata 2, NCS S 2005-Y20R

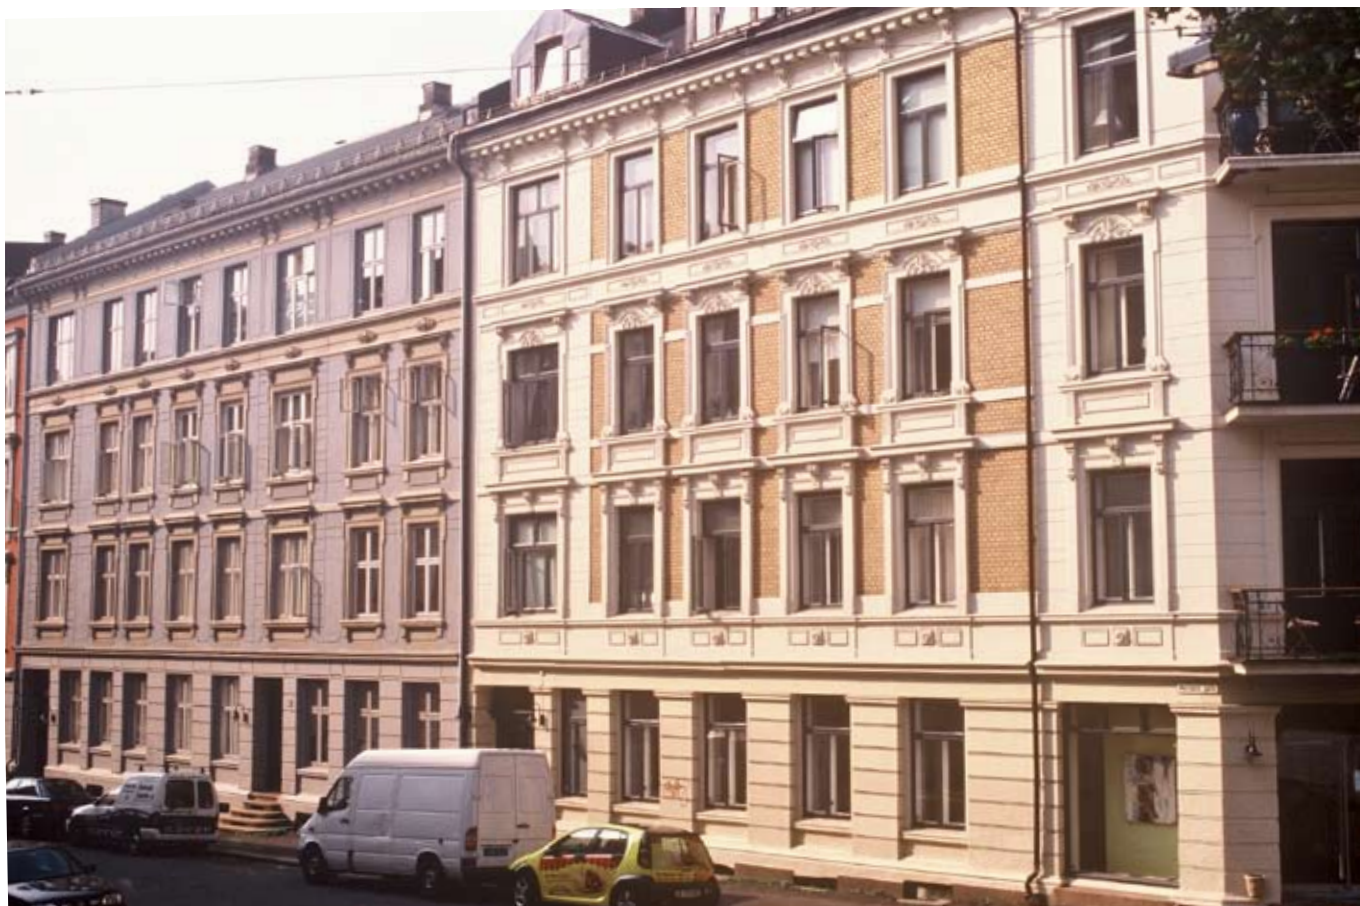
To gårder oppført omtrent samtidig i 1890-årene, tegnet av samme arkitekt, Olaf Boye. Gården til høyre, med materialkontrast, gir en pekepinn til hvordan den til venstre kunne vært utført med fargekontrast, om ønsket.

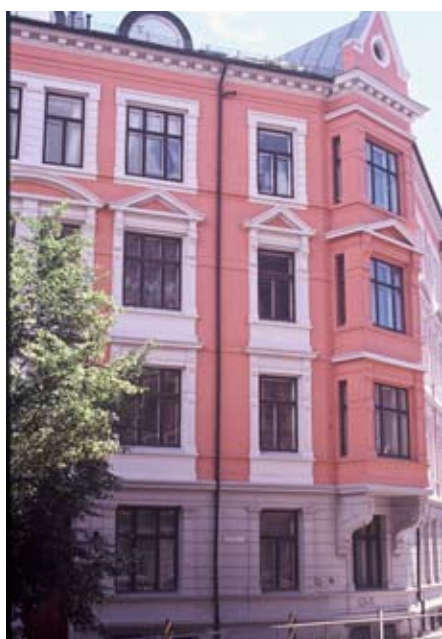
Eksempel på vilkårlig og usammenhengende bruk av fargekontrast.

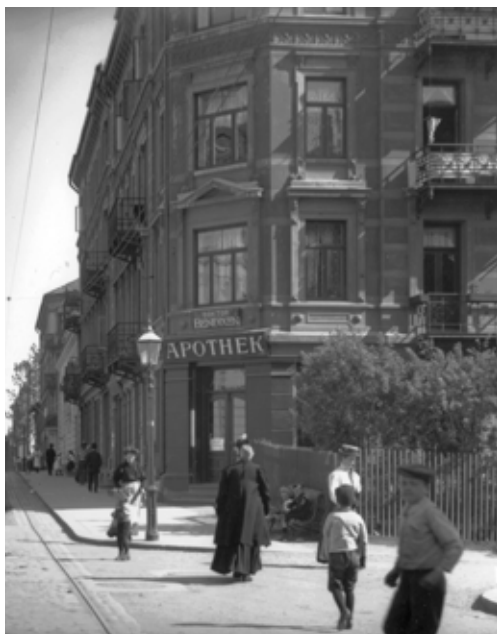
Opprinnelig, komplisert fargekontrast, sammenlignet med et moderne tolkningsforsøk. Dette er ikke lett! Bogstadveien 50. Arkitekt: Olaf Boye, 1894

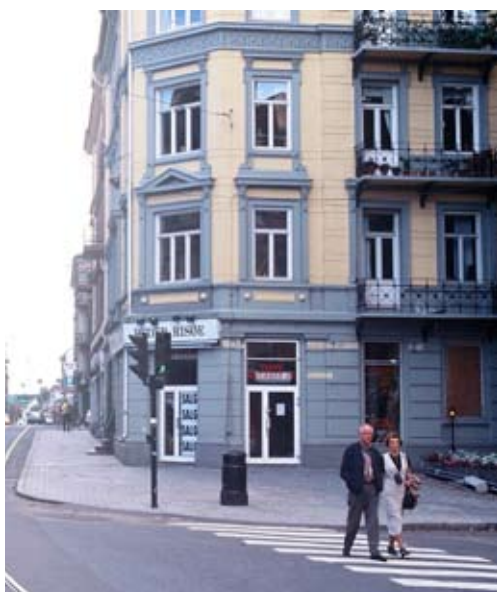
Den nye fargesettingen markerer for få ledd. Bl.a. skulle alt som tilhører 2. og 3. etasjes vinduer vært kontrastert. I det svakt utskytende partiet ved balkongene skulle «stripene» vært frenhevet. Frisen over 3. etasje skulle derimot ha vegg-livets farge. Vegglivet skulle vært mørkere enn kontrasten, og alt treverk skulle vært enda mørkere.

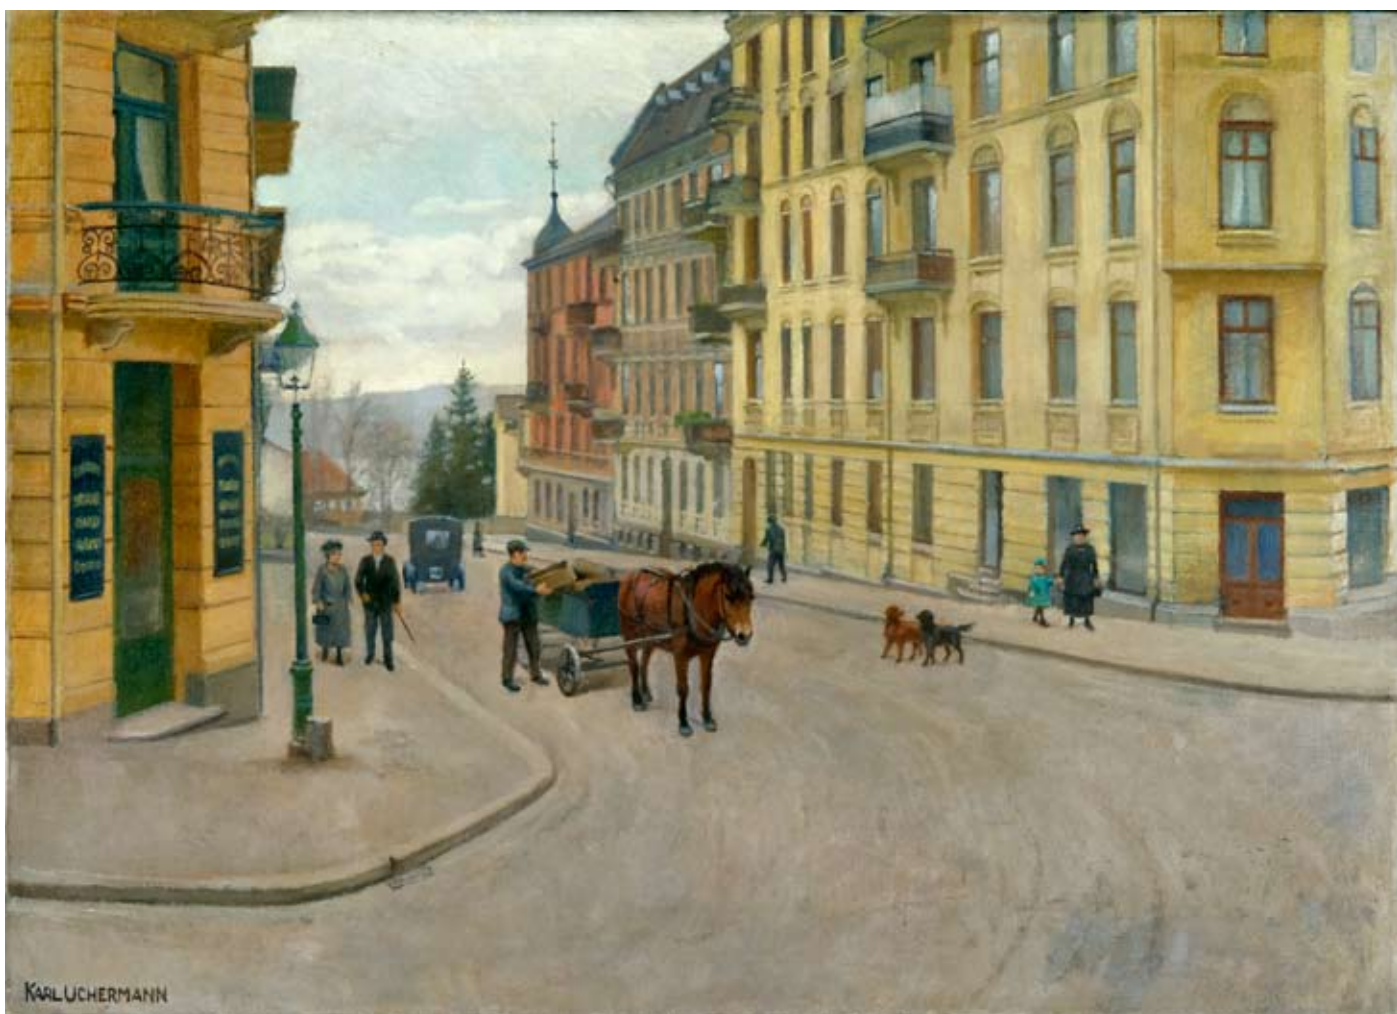
Krysset Elisenbergveien/Tostrups gate ca 1915.

Bebyggelsen var da gjennomgående ca 15 år gammel, og sannsynligvis uforandret i fargesettingen. Varianter av oktergult dominerer. Noen av gårdene har kontrastert sokkel - og kanskje også andre ledd, men dette er ikke lett å lese ut av bildet. Oljemaleri av Karl Uchermann. Oslo Museum/ Bymuseet.

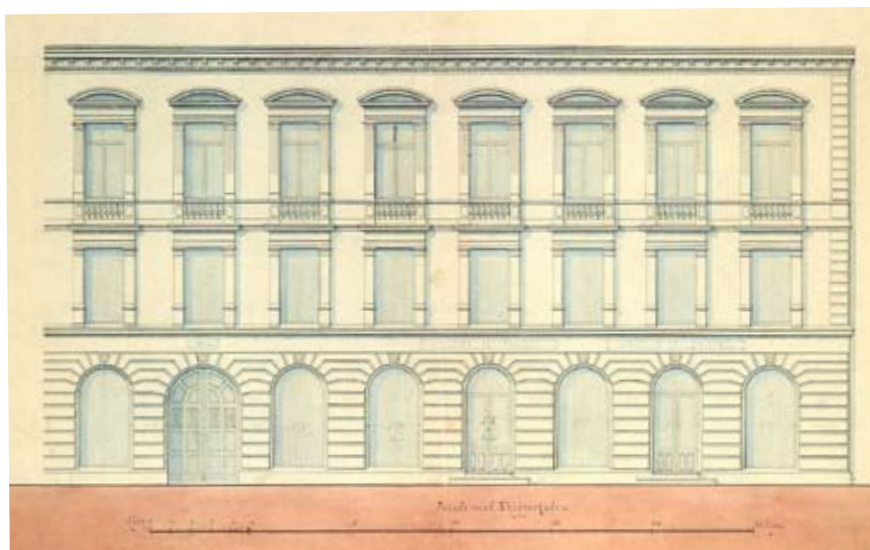
Tollbugata 6, hjørnet Skippergata, fasade mot Skippergata, oppført 1878 eller 1879 i klassiserende italiensk nyrenessanse. Arkitekt: J. W. Nordan. På samme måte som butikkvinduene er 2. etasjes vinduer tegnet som sammenhengende glass. Her skulle det være kontorer for eierens virksomhet. Kvadraturen var under omdanning til forretnings-sentrum, men 3. etasje rommet fortsatt herskapelige leiligheter. Alt tyder på at fasaden er tenkt ensfarget. Nordans tegning, tidligere i hans privatarkiv, nå overført til Nasjonal-museet, avdeling for arkitektur.

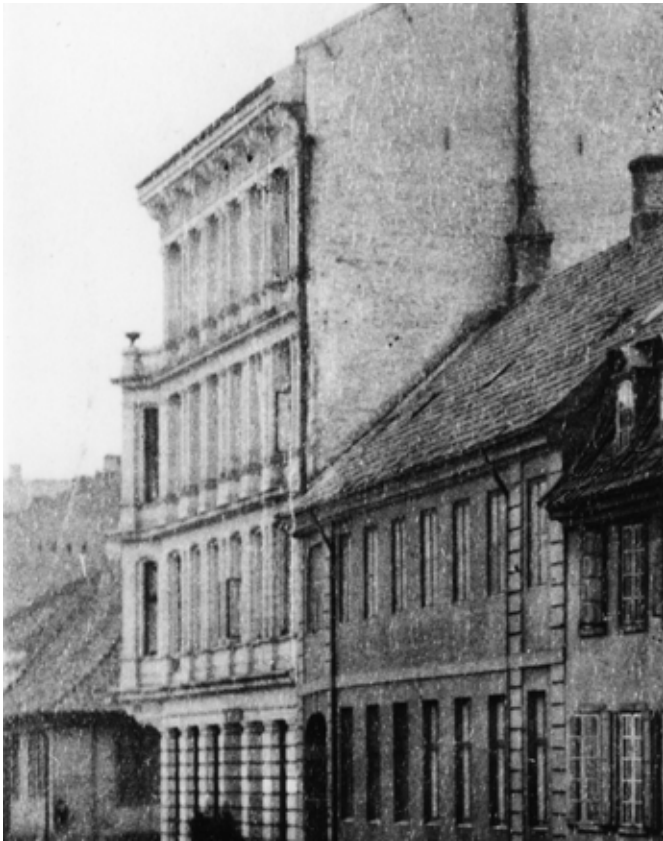
A) Ensfarget i 1883, to år etter oppførelsen. Utsnitt av foto av Fr. Næser. Oslo Museum/Bymuseet.

Rådhusgaten 24 i fire stadier:

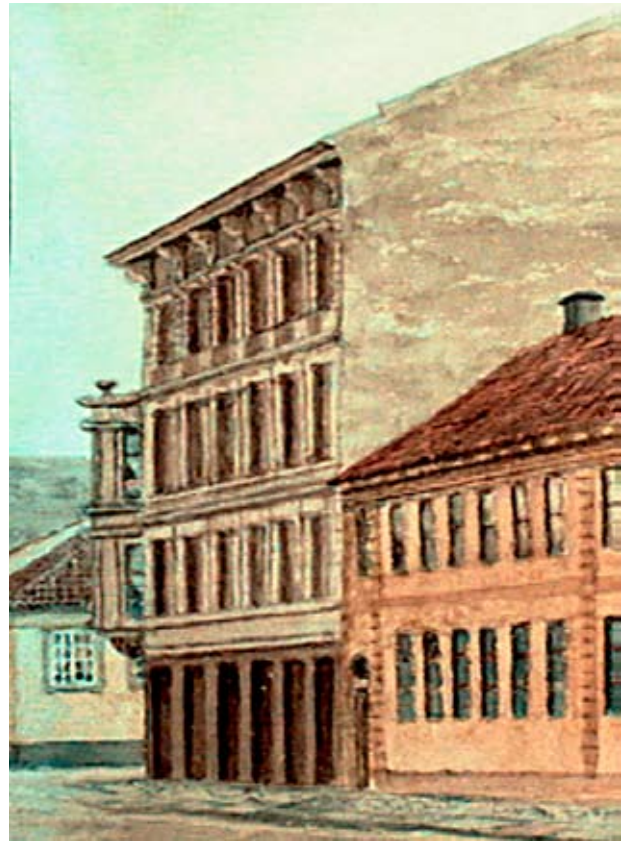
B) Lys grågul-beige, men med mørk 1.-etasje, i 1892. Utsnitt av akvarell av H. Helliesen. Oslo Museum/Bymuseet.

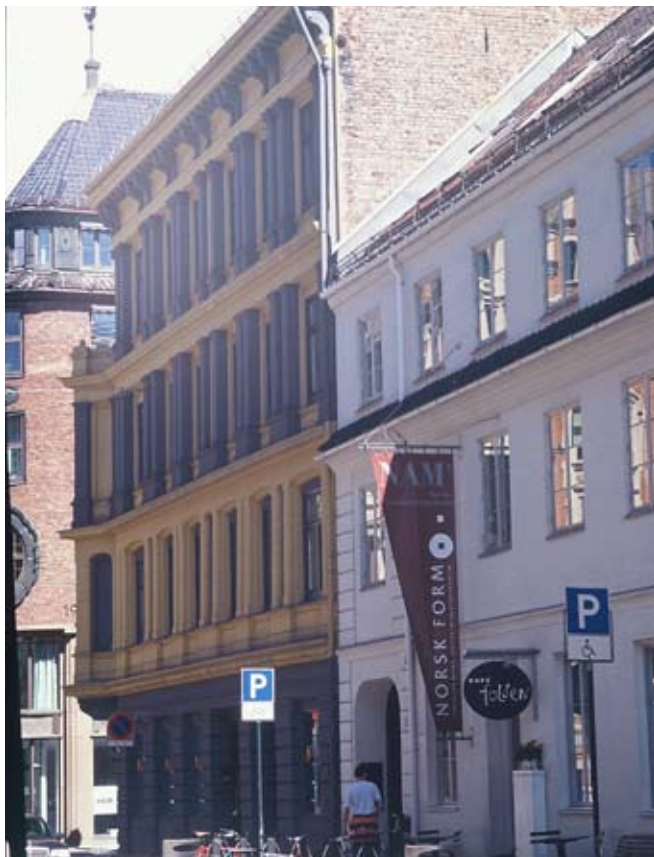
C) Flerfarget med sotgrå pilastre uten sammenheng med øvrig artikulasjon, i 1998.

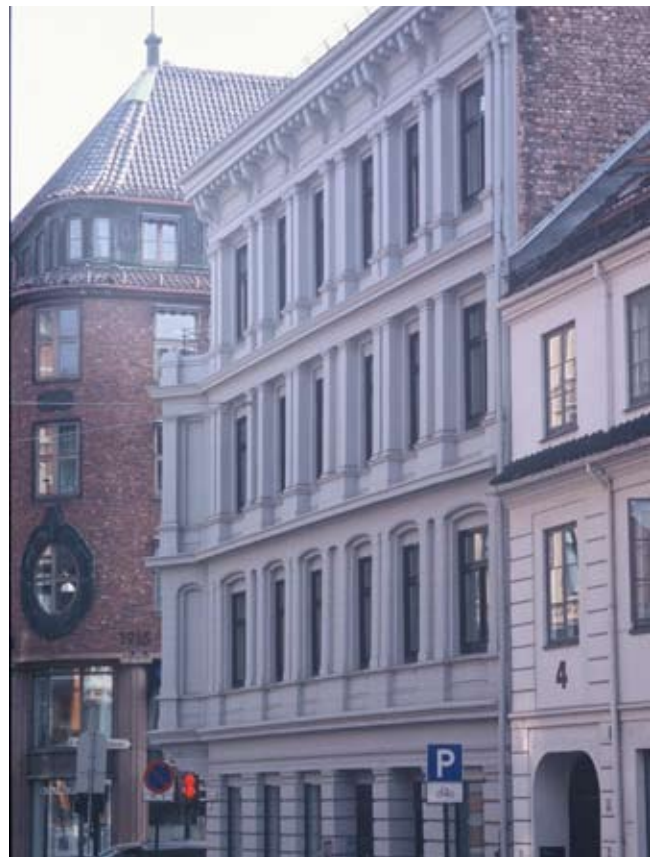
D) Ensfarget nøytral grå, 2006.
